Riksrevisjonen

## Riksrevisjonens undersøkelse av myndighetenes arbeid med Alexander L. Kielland-ulykken

Vedlegg 9 til Dokument 3:6 (2020–2021): Rapport

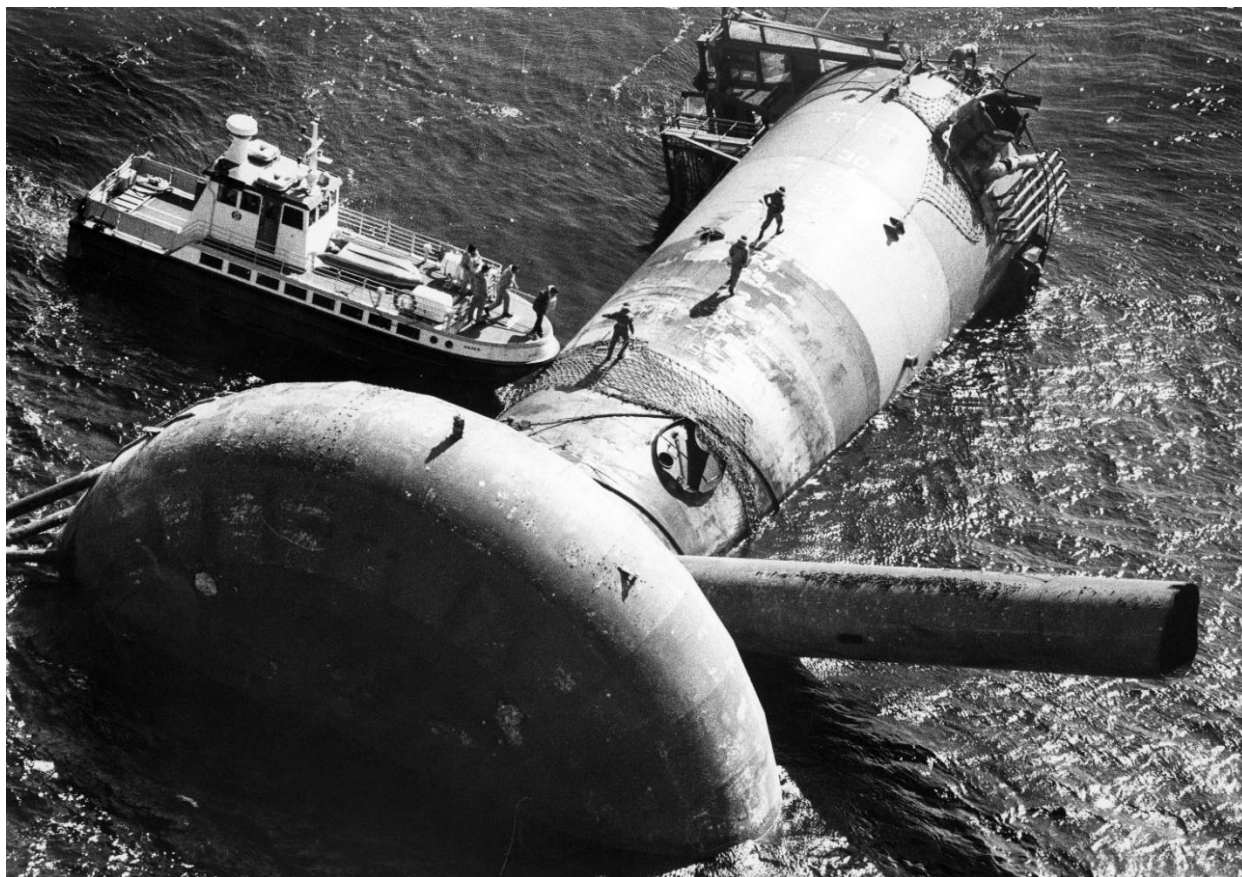
Det avbrukne plattformbeinet på Alexander L. Kielland blir undersøkt. Foto: Egil Eriksson / Stavanger Aftenblad.

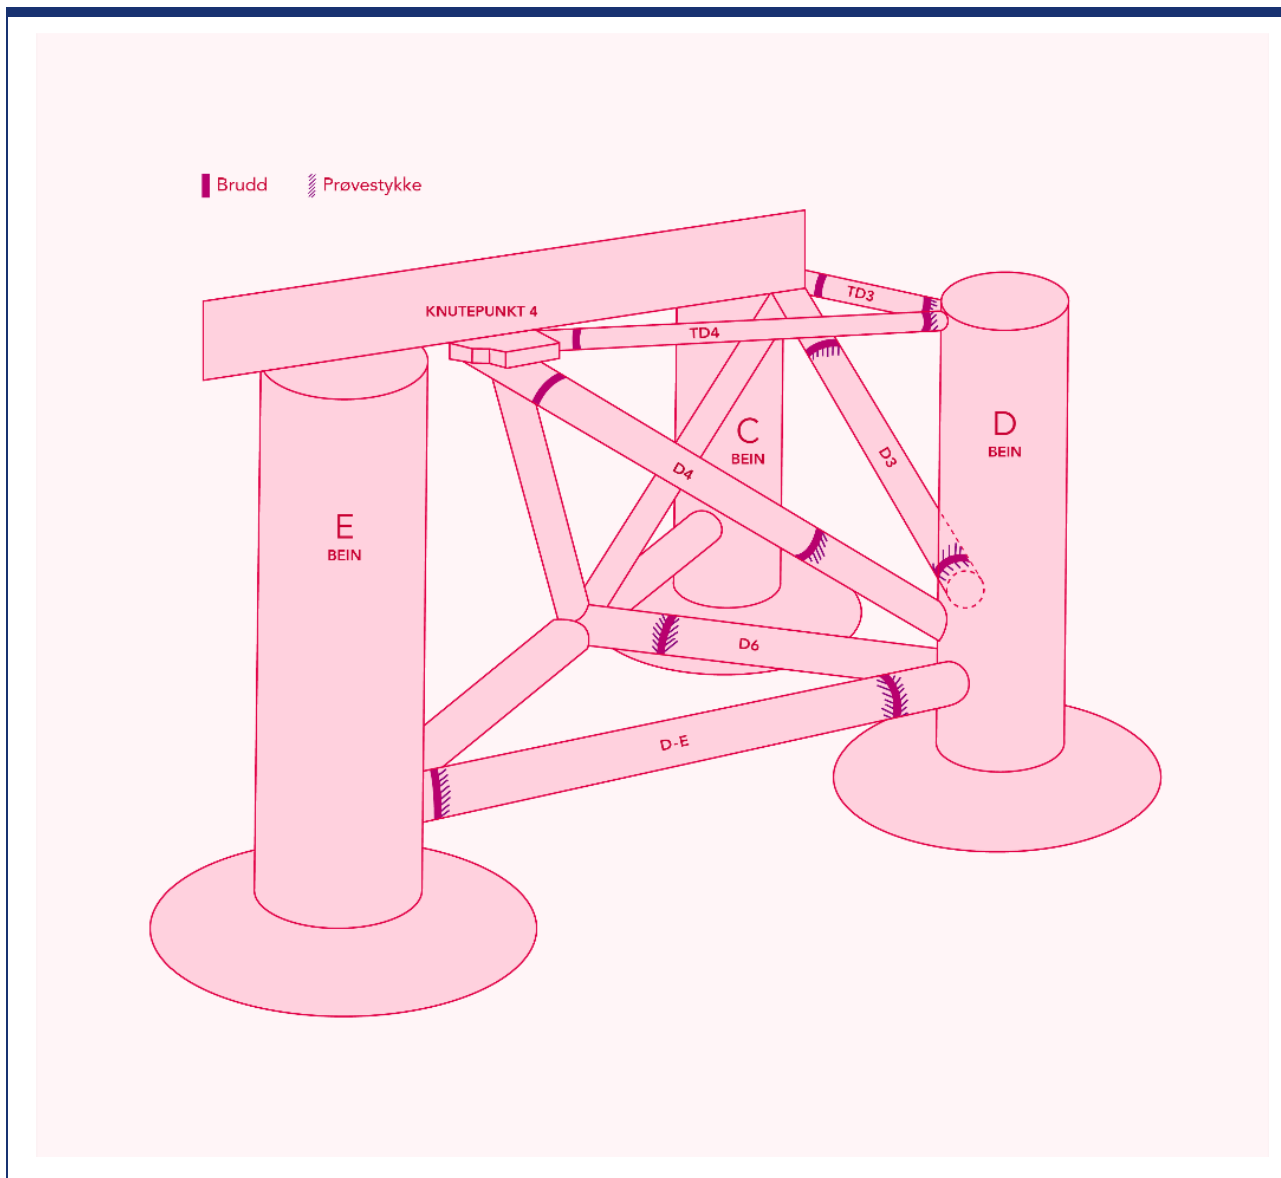
**Figur 7 Stagdeler fra plattformen som kommisjonen sikret som bevismateriale**

På ulykkesdagen oppsto det et brudd i D6-staget.<sup>139</sup> D6 var ett av seks støttestag som forbandt D-beinet til resten av plattformkonstruksjonen (se figur 1 i kapittel 4 og figur 7). På dette staget var det sveiset inn en holder for posisjoneringsutstyr for boreoperasjoner, en såkalt hydrofon. Ettersom plattformen ble brukt til boligformål, var ikke hydrofonen i bruk. Kommisjonen fant sprekker der hydrofonholderen var festet til staget, som hadde ført til at hydrofonholderen delvis løsnet. Området rundt hydrofonholderen utgjorde derfor et svakt punkt i staget, og det oppsto utmattingssprekker i selve staget i dette området. Utmattingssprekkene utviklet seg til et utmattingsbrudd i staget. Da staget knakk, var ikke resten av stagene sterke nok til å hindre at hele D-beinet løsnet fra plattformen og knakk helt av.

Basert på blant annet undersøkelser av bruddflatene og analyser av belastninger plattformen ble utsatt for, konkluderte kommisjonen med at D6 var det første staget som knakk, og at bruddet skyldtes en utmattingssprekk i staget.<sup>141</sup>

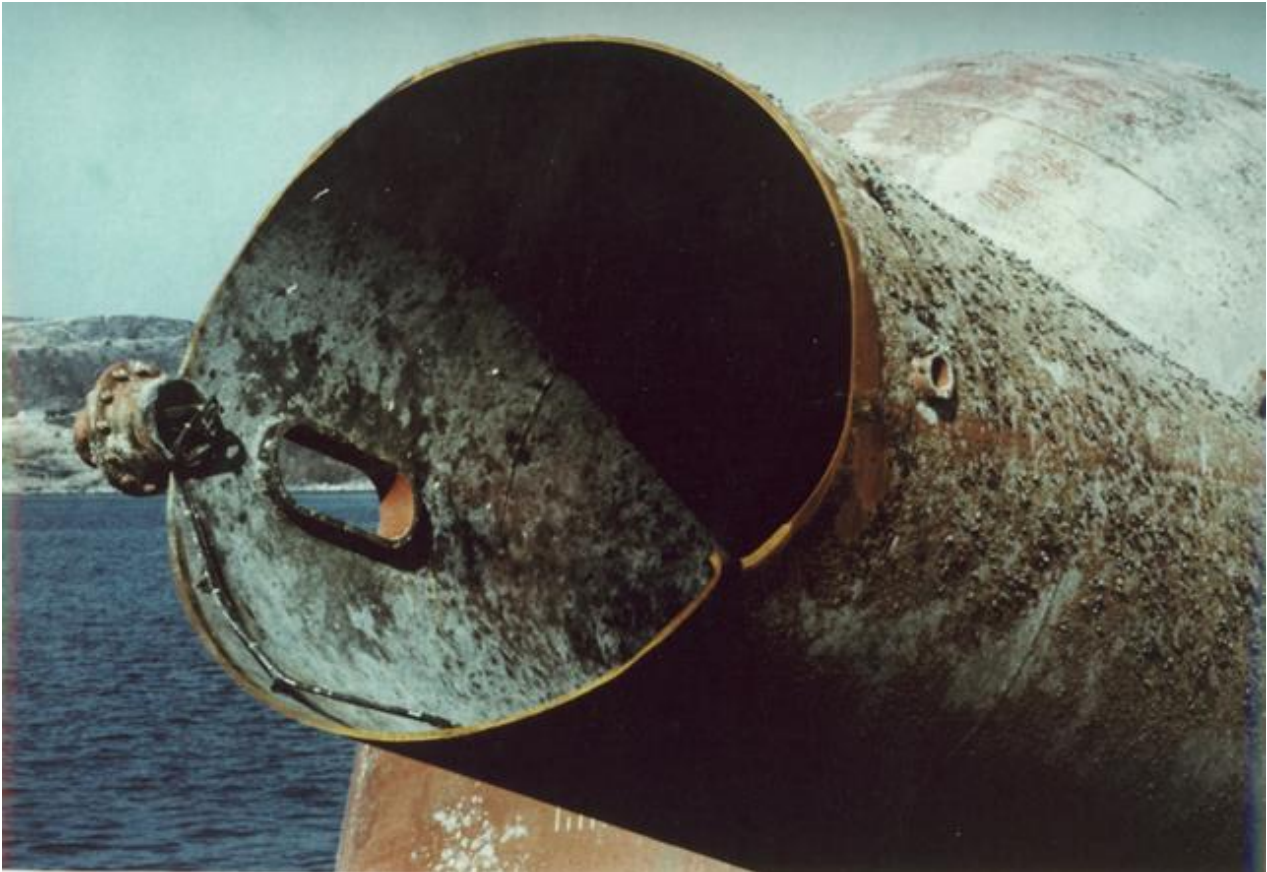
Bruddflate på D6-staget på Alexander L. Kielland. Foto: Bjørn Lian.

Videre konkluderte kommisjonen med at utmattingssprekken i D6 var forårsaket av sprekker i sveiseforbindelsen mellom staget og hydrofonholderen (se bilde). Dette førte til utmattingssprekker i staget og svekket det til slutt så mye at det knakk. Faktaboks 5 forklarer hvordan et utmattingsbrudd kan oppstå.

De franske sakkyndige var enige med kommisjonen i at D6-staget knakk først, og at bruddet skyldtes en utmattingssprekk i staget.<sup>142</sup> Det var heller ingen av partene (CFEM, Forex Neptune, Phillips Petroleum) som hadde innvendinger mot denne konklusjonen i høringsuttalelsene.

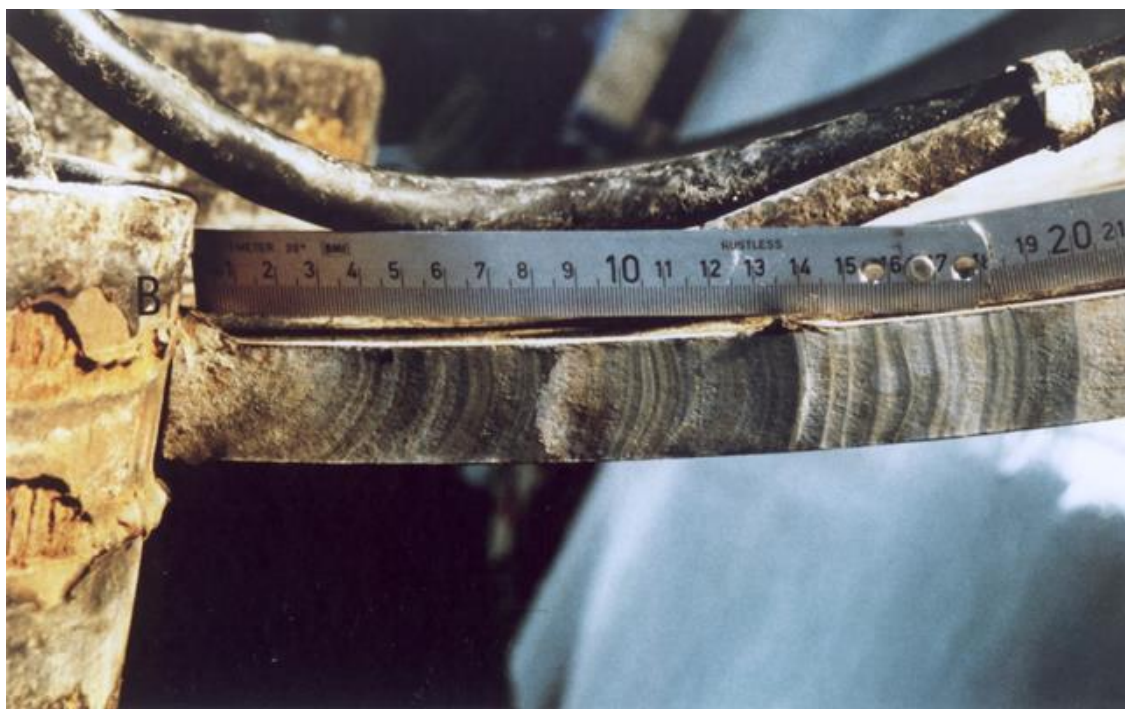
Årringer i utmattingsbruddet på D6-staget. Foto: Bjørn Lian.

De undersøkelsene kommisjonene fikk gjort av bruddflaten på D6-staget, viste at det var et utmatningsbrudd.<sup>150</sup> Dette gikk fram av de distinkte «årringene» i bruddflatene som er typiske for utmatningsbrudd, og som også gjorde det mulig å se hvordan utmatningssprekken hadde utviklet seg over tid. Kommisjonen konkluderte med at bruddet hadde opphav i små sprekker i sveiseforbindelsen mellom hydrofonholderen og staget. Utmatningsbruddet skjedde som følge av at sprekken vokste seg større ved gjentatte belastninger over tid, i all hovedsak fra bølger. Sprekken hadde vokst til to tredeler av stagets omkrets da staget knakk, og det var ifølge kommisjonen tydelige tegn på restbrudd.

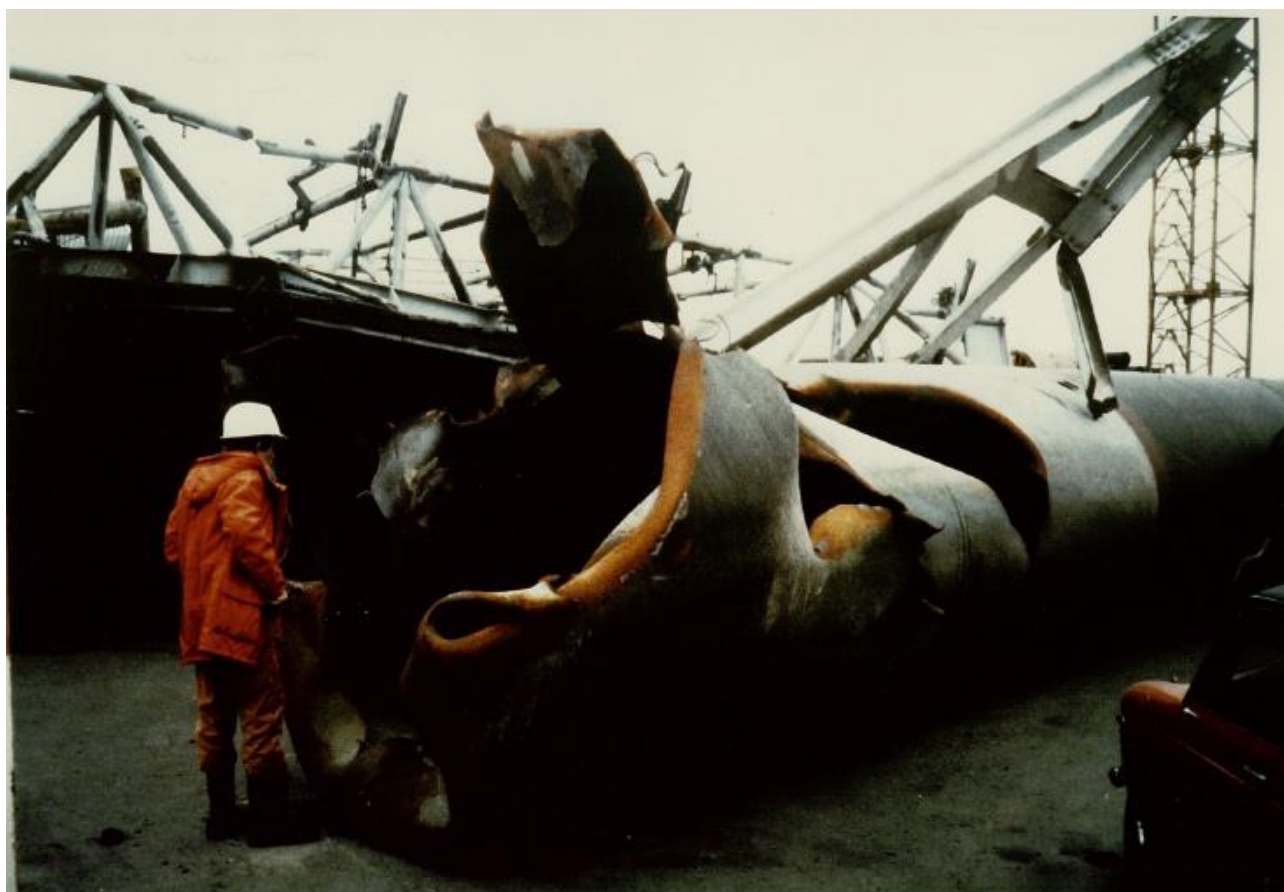
Kommisjonen fikk imidlertid gjennomført én spesifikk undersøkelse av eksplosjonsteorien. En sprengningsekspert fra Luftforsvaret undersøkte D-beinet visuelt i sjøen like etter ulykken.<sup>188</sup> Eksperten konkluderte med at konstruksjonen han observerte, ikke hadde tegn til skader forårsaket av eksplosivladninger.<sup>189</sup> Bruddflaten til D4 som hang fast i D-beinet, ble imidlertid ikke undersøkt fordi den pekte ned i sjøen på dette tidspunktet. Den innkrøllede D4-bruddflaten opp mot dekket, som enkelte mener var utsatt for en eksplosjon (se bilde under), ble heller ikke inspisert siden restene av D4-staget først ble hentet til land senere.<sup>190</sup>

Den innkrøllede D4-bruddflaten. Foto: Bjørn Lian.

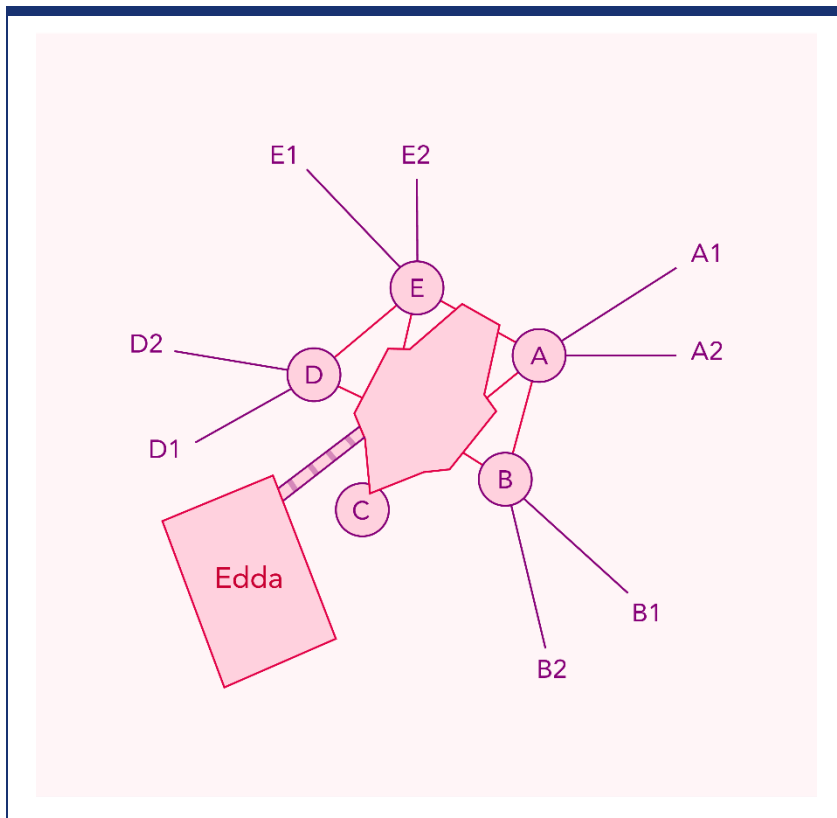
**Figur 8 Alexander L. Kielland-plattformens oppankringsmønster**

### 6.5.1 Kommisjonen beregnet ikke ankersystemets og forhalings påvirkning på sprekkutviklingen i D6-staget
