Riksrevisjonen

## Riksrevisjonens undersøkelse av myndighetenes arbeid med Alexander L. Kielland-ulykken

Vedlegg 9 til Dokument 3:6 (2020–2021): Rapport

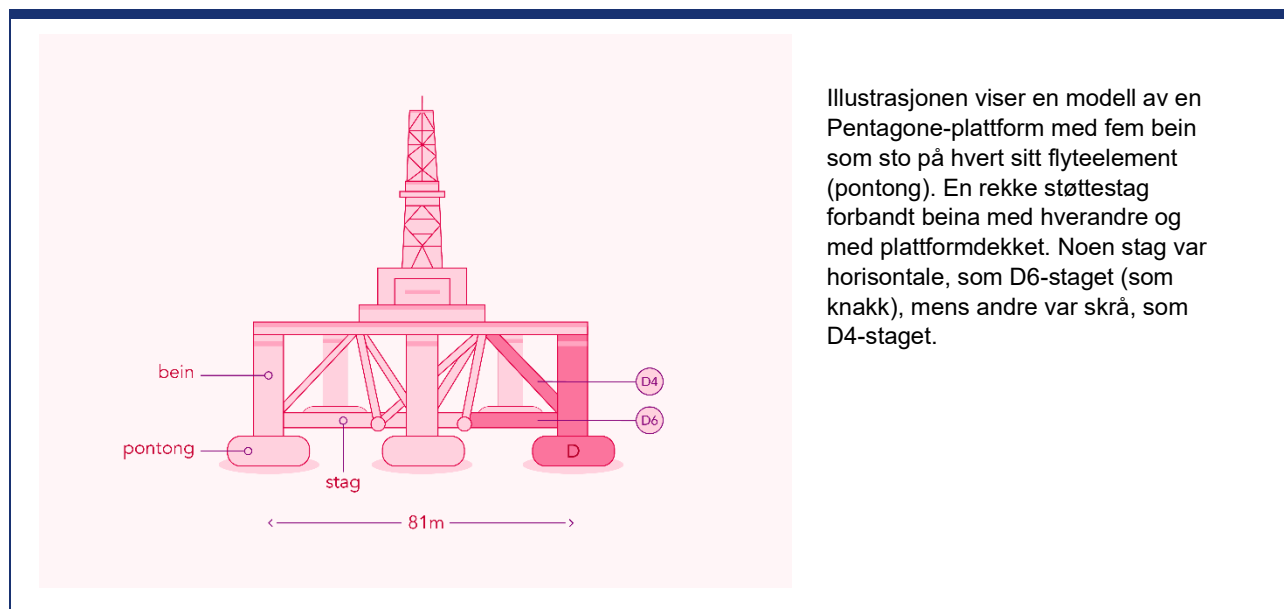
Figur 1 Illustrasjon av *Pentagone*-plattform med bein og stag

På ulykkesdagen torsdag 27. mars 1980 var det dårlig sikt, tåke og sterk vind.<sup>35</sup> Bølgehøyden var 6–8 meter. Gangbroen ble heist om bord, og Alexander L. Kielland ble forfalt bort fra Edda-plattformen. Det oppsto et brudd i stag D6, som var et av støttestagene til D-beinet (se figur 1). Dette førte til at D-beinet brakk av plattformen, og den krenget raskt. Hendelsesforløpet er illustrert i figur 2.

På ulykkesdagen oppsto det et brudd i D6-staget.<sup>139</sup> D6 var ett av seks støttestag som forbandt D-beinet til resten av plattformkonstruksjonen (se figur 1 i kapittel 4 og figur 7). På dette staget var det sveiset inn en holder for posisjoneringsutstyr for boreoperasjoner, en såkalt hydrofon. Ettersom plattformen ble brukt til boligformål, var ikke hydrofonen i bruk. Kommisjonen fant sprekker der hydrofonholderen var festet til staget, som hadde ført til at hydrofonholderen delvis løsnet. Området rundt hydrofonholderen utgjorde derfor et svakt punkt i staget, og det oppsto utmattingssprekker i selve staget i dette området. Utmattingssprekkene utviklet seg til et utmattingsbrudd i staget. Da staget knakk, var ikke resten av stagene sterke nok til å hindre at hele D-beinet løsnet fra plattformen og knakk helt av.

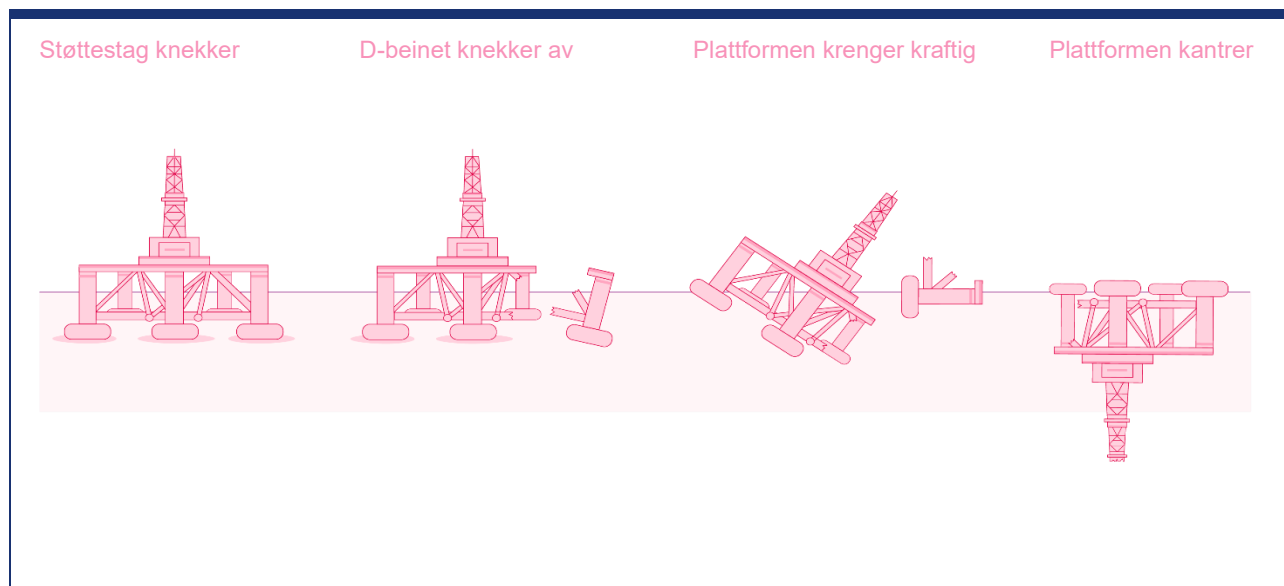
**Figur 2 Hendelsesforløpet**

Telegrafisten sendte ut nødmelding kl. 18.29. Plattformen ble liggende en stund på 30–35 grader og fortsatte deretter å krenge og synke til den gikk helt rundt. Plattformensjefen på Edda noterte kl. 18.53 at Alexander L. Kielland-plattformen fløt opp ned i sjøen.

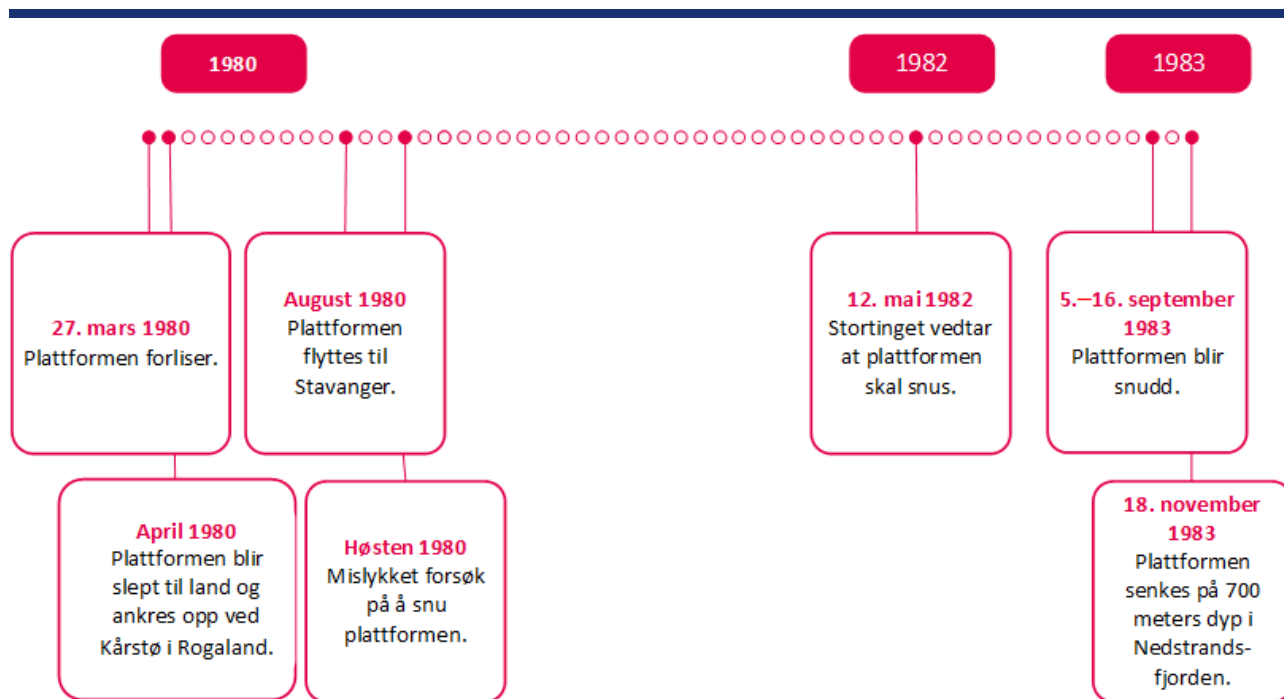
**Figur 3 Alexander L. Kielland-plattformen etter forliset**

Figur 3 viser at plattformen ble slept til land etter ulykken. Høsten 1980 ble det gjort et forsøk på å snu plattformen i håp om å finne flere av de omkomne. Forsøket var mislykket og ble stoppet.

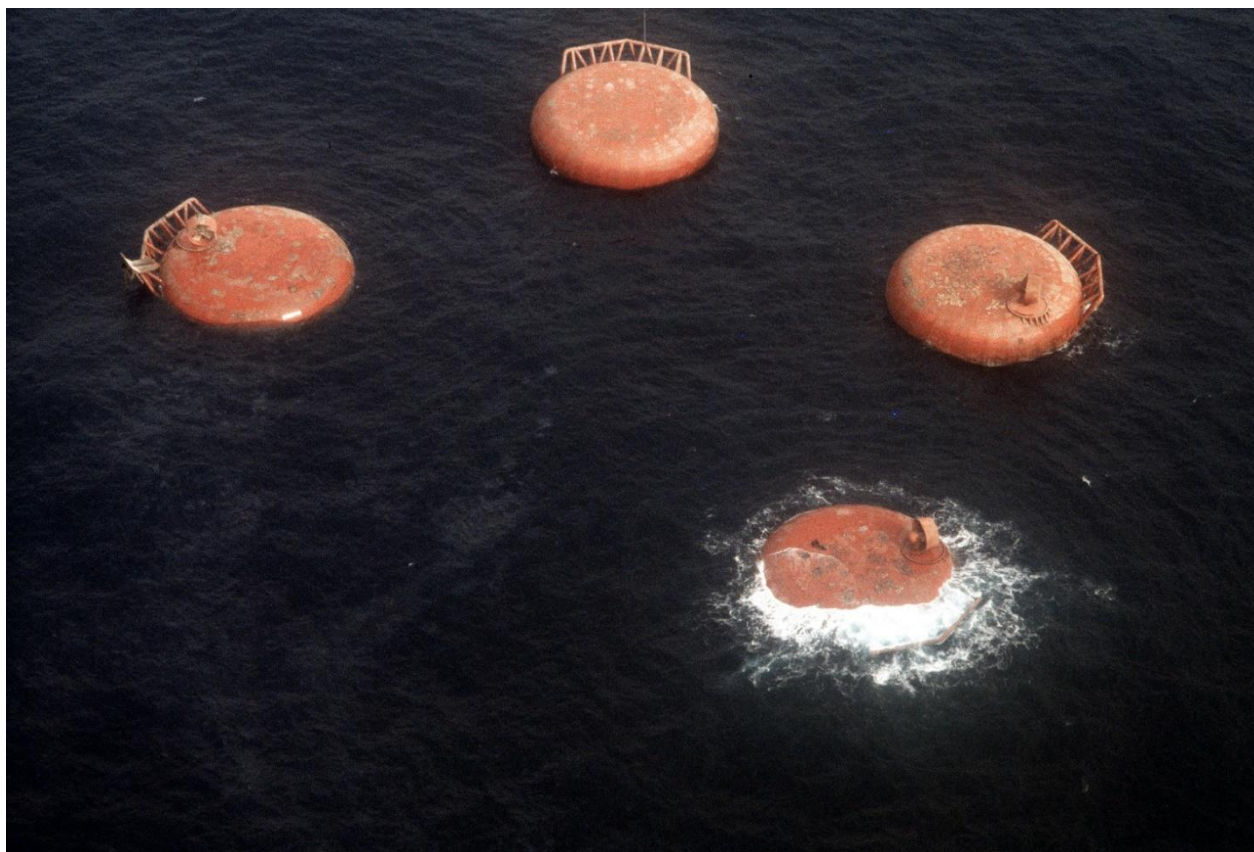
De fire pontongene på Alexander L. Kielland-plattformen var det eneste av konstruksjonen som var synlig i sjøen etter at plattformen hadde kantret. Foto: Erik Thorberg / NTB.
